# Selhání elektrických zařízení vlivem H<sub>2</sub>S

## Failure of electric products by H<sub>2</sub>S

Majtás D.<sup>1</sup>, Kreislová K.<sup>1,2</sup>, Turek L.<sup>2</sup>

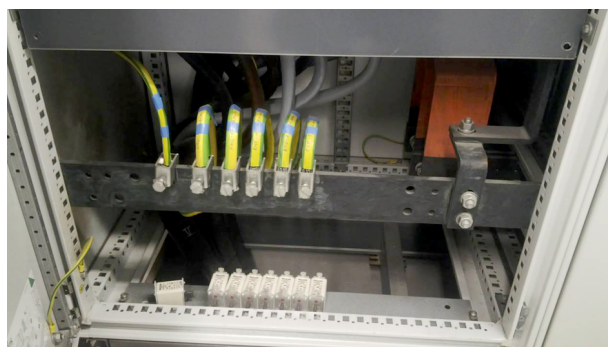
Povrch měděné desky – PEN sběrný – je relativně rovnoměrně a souvisle pokryt objemnou vrstvou černě zbarvených korozních produktů s místy objemnějších zeleně zbarvených vrstev (Obr. 1). Intenzivnější korozní napadení se vyskytuje na přední straně sběrný. Korozní produkty nevznikly pouze na místech, kde byl povrch překryt svorkami, podložkami, šrouby, apod. (Obr. 2). Průměrná tloušťka vrstvy korozních produktů stanovená nedestruktivní metodou vířivých proudů byla 6 μm.

Vrstva korozních produktů byla mechanicky sejmuta a byla analyzována RTG difrakční metodou a prvkovou analýzou. Výsledky jsou uvedeny v Tabulkách 2 a 3. U vzorku PEN sběrný se v korozních produktech kromě vlivů chloridů z úpravy vody projevilo působení minerální vody v relaxačních bazénech – sloučeniny na bázi síry.

Obr. 1. Umístění PEN měděné sběrný v rozvaděči  
Fig. 1. Position of PEN copper collector in switching station

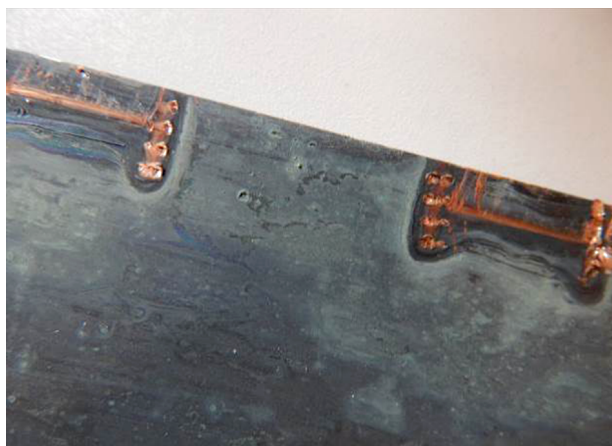
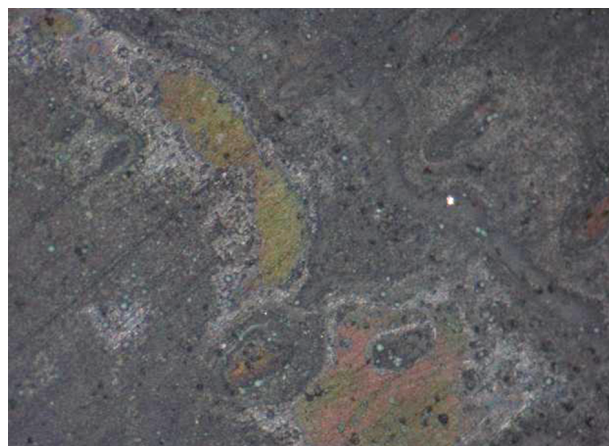
Obr. 2. PEN sběrna – a) výřez, b) detail povrchu (50× zvětšeno)

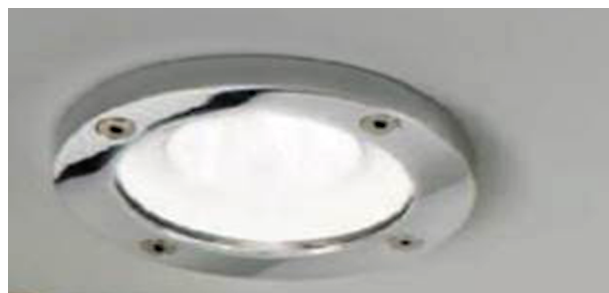
a) svítidlo bez poškození / light without defects

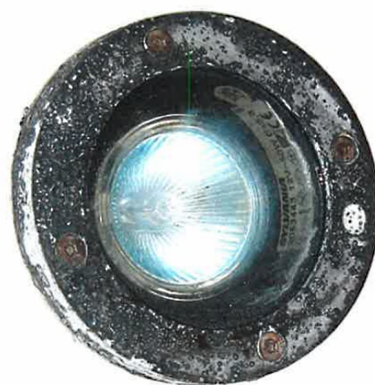
Dalším případem je bodové svítidlo. K viditelnému koroznímu napadení dochází na okraji rámu svítidla (Obr. 3b). Rám svítidla je tvořen slitinou AlSiCuMg. Měď je také přítomna v povlakovém systému tvořeném vícevrstevným systémem kovových povlaků (Cu/Ni/Cr), kdy jednotlivé vrstvy měly tloušťky Cu ≈ 30 μm, Ni ≈ 6 μm a Cr < 1 μm. Chromový povlak v prostředí s vysokou koncentrací HS<sup>-</sup> a S<sup>2-</sup> má dostatečnou korozní odolnost, pokud má dostatečnou tloušťku, ale v případě svítidla byla tloušťka povlaku chromu velmi nízká a korozní prostředí mohlo pronikat přes tuto vrstvu k spodním vrstvám povlakového systému, tj. až k mědi.

Fázovou analýzou korozních produktů na rámu svítidla byl nalezen boehmit AlO(OH), který je produktem koroze podkladového materiálu, dále byly nalezeny

b) korozní napadení rámu / attack of light frame

Obr. 3. Bodové stropní svítidlo – a) svítidlo bez poškození; b) korozní napadení rámu svítidla

oxid měďný (kuprit) Cu<sub>2</sub>O a chloridy mědi: nantokit CuCl, tolbachit CuCl<sub>2</sub> a clinoatacamit Cu<sub>2</sub>Cl(OH)<sub>3</sub>. Prvkové složení korozních produktů, povlakových vrstev a podkladového materiálu je uvedeno v Tabulce 4. Formované vrstvy korozních produktů i vrstvy, které tvoří povlakový systém, byly pozorovány pomocí SEM. Výsledek pozorování rastrovacím elektronovým mikroskopem jsou zobrazeny na Obrázku 4.

U zápusného svítidla se projevil především vliv chloridů, které byly prokázány RTG difrakční analýzou. Vysoký obsah síry ve vrstvách povlaku na metalografických výbrusech zjištěný EDS analýzou je pravděpodobně způsoben tím, že byl nikl vylučován ze sulfátových elektrolytických lázní a takového povlaky obsahují vždy určitý obsah síry.

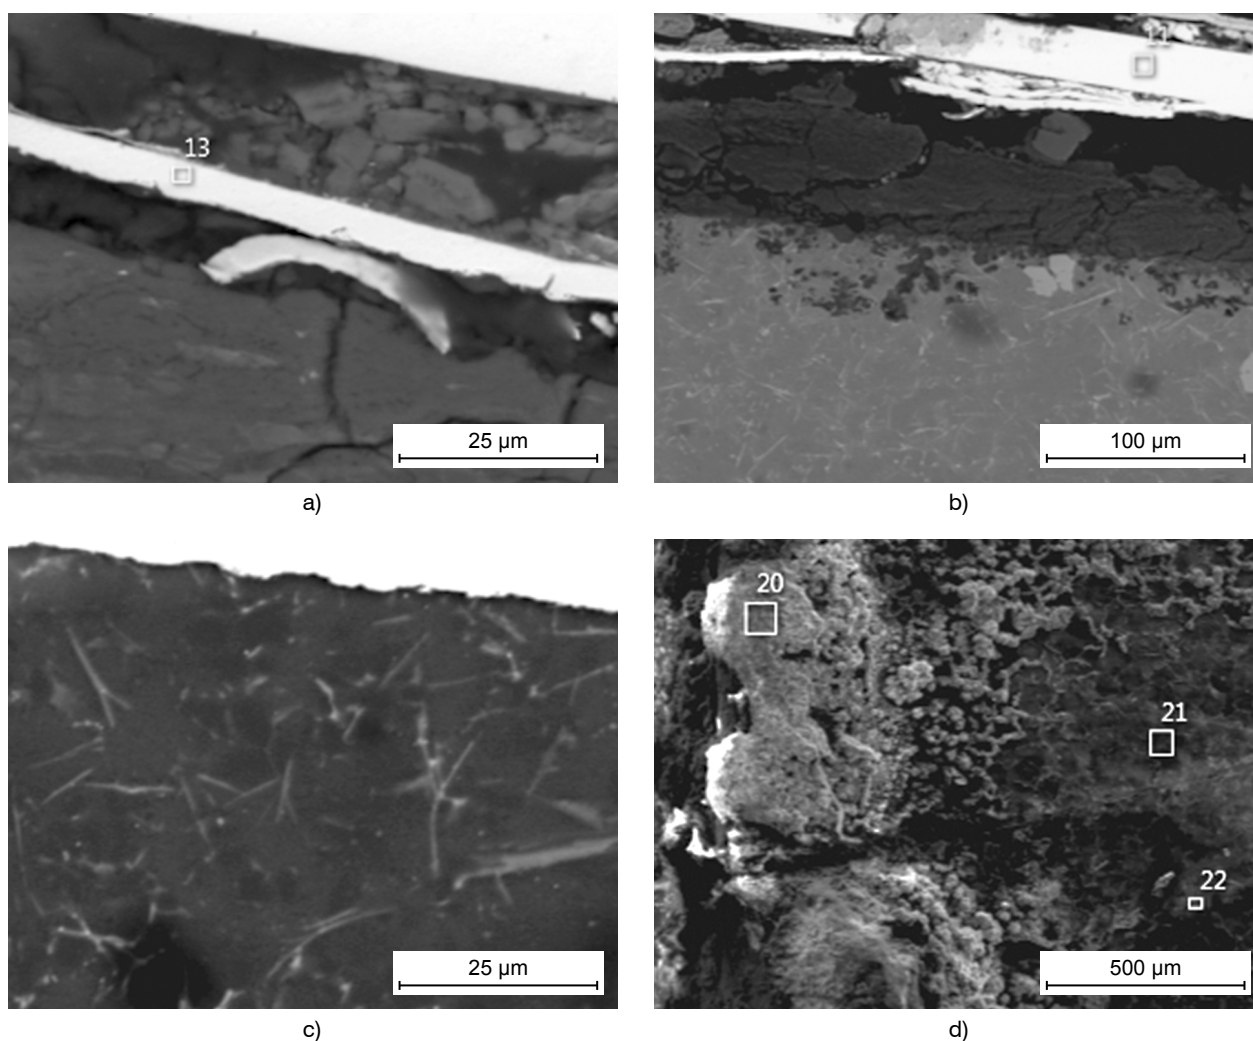
Obr. 4. Korozní napadení rámu bodového svítidla – a) SEM detaily korozního napadení rámu pod povlakem, b) rámu svítidla opatřeného povlakem, c) materiálu pokrytého nepodkorodovanou vrstvou povlakového systému, d) korozních produktů  
Fig. 4. Corrosion attack of frame of spot light – a) SEM details of corrosion attack of frame under coating, b) coated light frame, c) material with non-corroded coated system, d) corrosion products

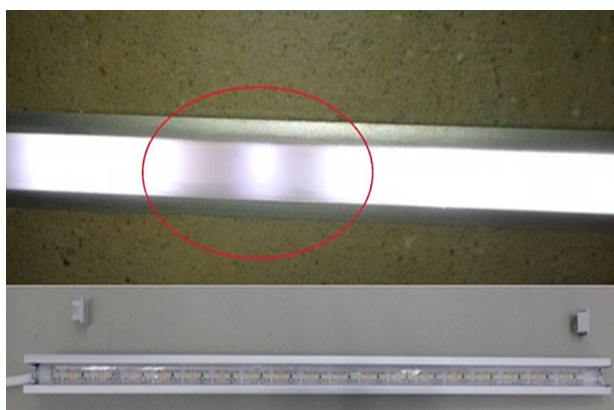
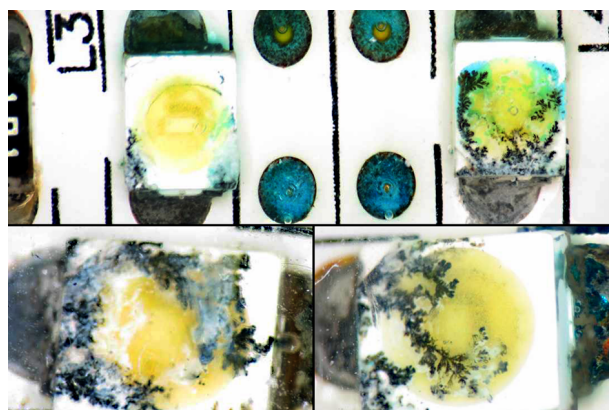
Z vizuální kontroly je patrné, že dochází ke koroznímu napadení na těle LED diod. Ačkoliv je tělo diody tvořeno pryskyřicí korozní produkty se táhnou po těle diody směrem od kontaktů. Tělo diody je výrazně pokryto rostoucími korozními produkty (Obr. 5b). Korozní napadení je dobře patrné na snímcích z rastrovacího elektronového mikroskopu (Obr. 6).

Obr. 5. Korozní napadení LED svítidla – a) výpadky jednotlivých diod viditelné bez demontáže svítidla, b) korozní napadení LED pozorovatelné opticky; rozrůstající se korozní produkty

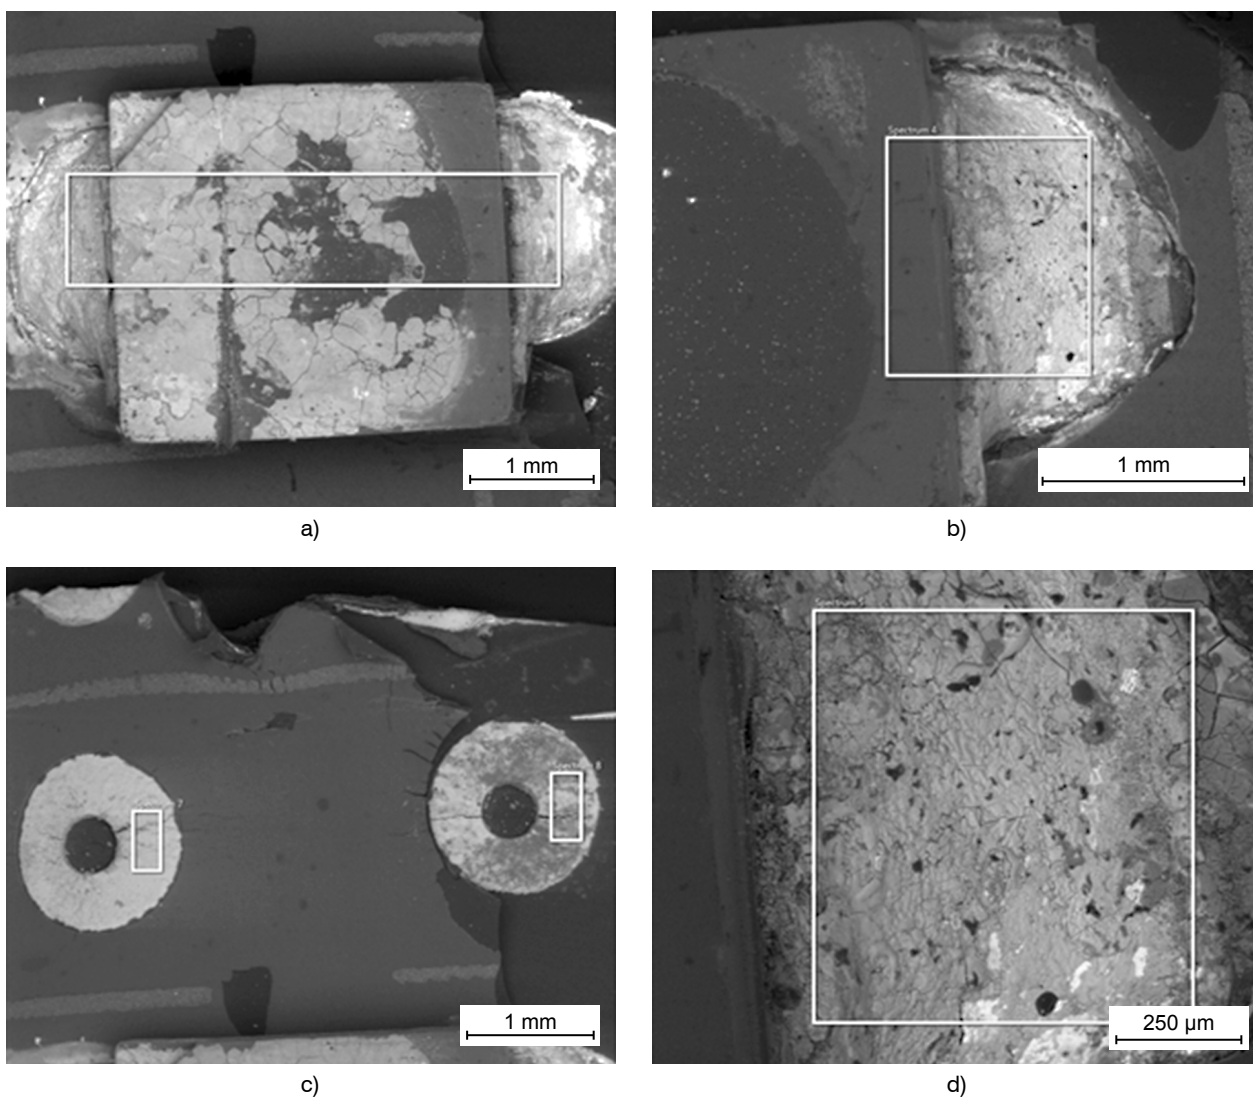
Obr. 6. Korozní napadení LED svítidla – a) SEM detaily korozního napadení LED diody, b) kontaktní plochy LED, c) měděné kontaktní folie, d) korozní produkty pájeného kontaktu  
 Fig. 6. Corrosion of attack of LED light – a) SEM details of corrosion attack of LED diode, b) LED contact areas, c) copper contact foil, d) corrosion products of solder contact
