# Exfoliace karabiny v prostředí krasové jeskyně

# Exfoliation of a snap-link in a karst cave environment

#### Stoulil J.

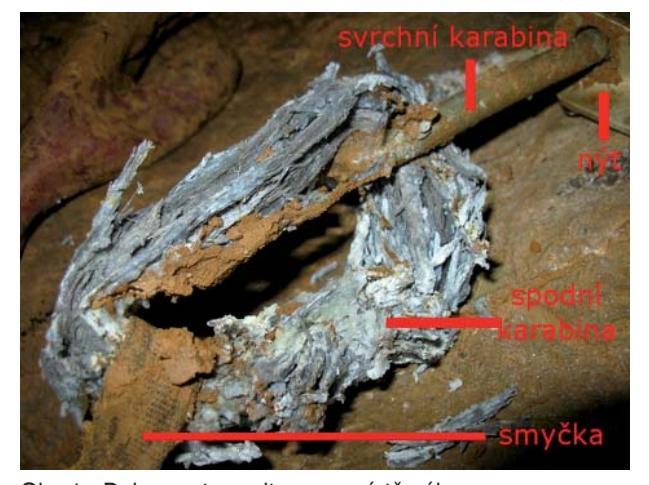
Stav jisticí sady v místě nálezu je uveden na Obr. 1. "Nýt" (s plaketou) je jisticí prvek, který je nastálo zašroubován do skály. Do něj byla cvaknuta karabina

Obr. 1. Dokumentace situace v místě nálezu *Fig. 1. Documentation of the exposure site*

se zámkem (svrchní karabina), další karabina bez zámku (spodní karabina) a následně smyčka, ze které dotyčný pravděpodobně slaňoval. Použití dvou karabin je nezvyklé a lezec pravděpodobně potřeboval pouze prodloužit smyčku přes okraj. Zajímavý je právě rozdíl v napadení svrchní a spodní karabiny.

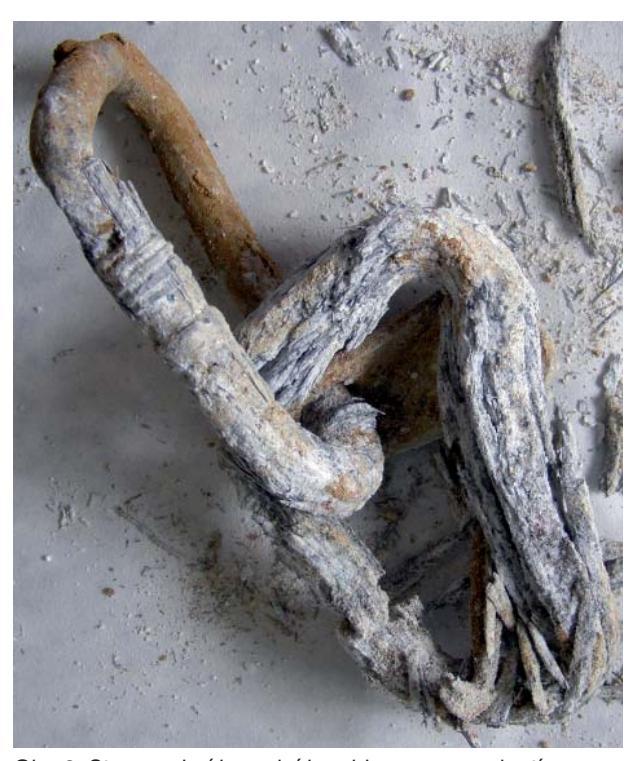
Stav po vyzvednutí je dokumentován na Obr. 2. Je zřejmé, že spodní karabina je fundamentálně napadena exfoliací. Svrchní karabina je naproti tomu očividně v relativně dobrém stavu, přestože musela být exponována ve stejných podmínkách stejnou nebo delší dobu. Přesná doba expozice není známa. Relativní vlhkost v krasové jeskyni se blíží hodnotě 100 %. Teplota uvnitř jeskyně se běžně pohybuje v rozmezí 6-8°C. V jeskyni je také zvýšený obsah CO<sub>2</sub>, ten však vzhledem k vysokému obsahu hydrogenuhličitanů v krasové vodě nemůže způsobit významný výkyv pH.

Obr. 2. Stav svrchní i spodní karabiny po vyzvednutí Fig. 2. The state of upper and lower snap-link after excavation

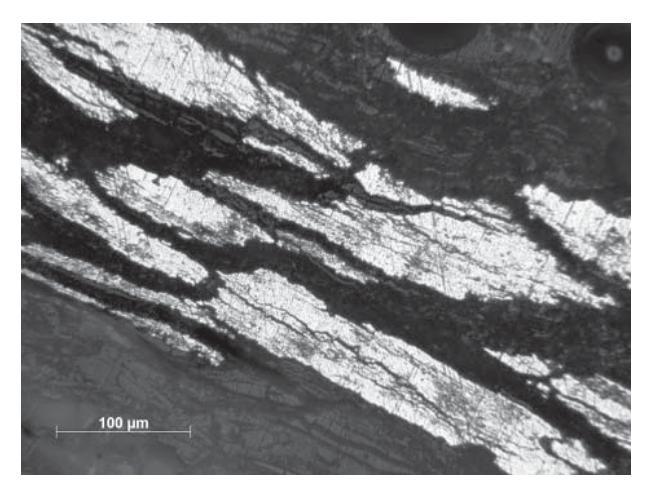
Fotografie z metalografické analýzy na Obr. 3 a 4 dokumentují strukturní stav materiálů. Je zřejmé, že materiál spodní karabiny má drobnější zrna než materiál svrchní karabiny. Délka a šířka zrn je u spodní karabiny cca poloviční než v případě svrchní karabiny. Větší plocha hranic zrn vzhledem k objemu materiálu je pravděpodobně jednou z příčin významného napadení exfoliací materiálu spodní karabiny v porovnání se svrchní karabinou.

Obr. 3. Metalografický výbrus materiálu spodní karabiny v podélném směru

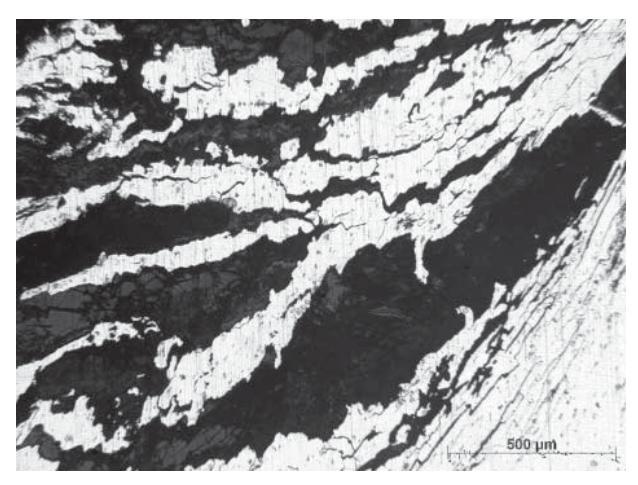
Obr. 4. Metalografický výbrus materiálu svrchní karabiny v podélném směru Fig. 4. Metallography of the upper snap-link in longitudinal direction

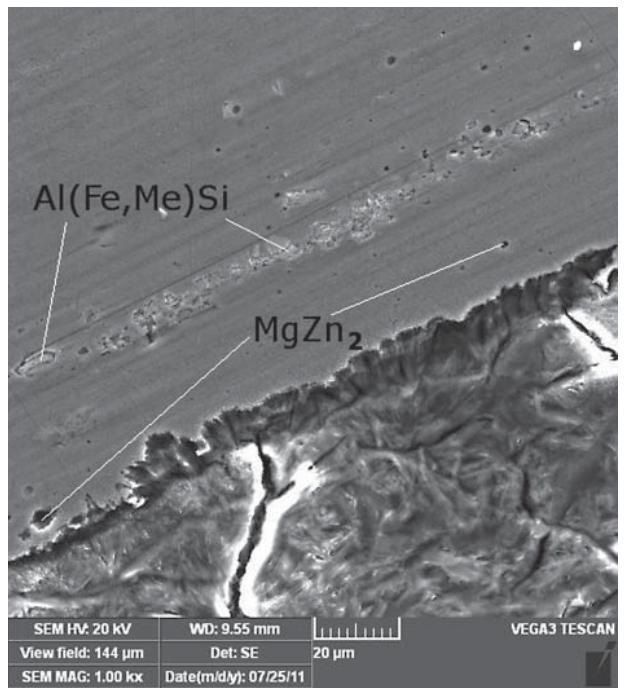
U obou materiálů bylo pomocí EDS analýzy stanoveno složení (Tab. 1). V obou případech se jedná o slitinu typu AlZn7Mg3Cu2 (řada 7XXX), která bývá nejběžnější obětí exfoliačního napadení. V obou případech byly pozorovány metodou EDS klasické precipitáty ve struktuře: anodická fáze MgZn<sub>2</sub> a katodická Al(Fe,Me)Si. Rozdíl mezi oběma materiály je v distribuci obou intermetalických fází (Obr. 5 a 6). Zatímco u svrchní karabiny jsou precipitáty rovnoměrně

rozděleny v celém objemu zrna, u spodní karabiny jsou vyprecipitovány v úzkém pásu v okolí hranic zrn. I nerovnoměrná morfologie napadené hranice zrna se zbytky anodických precipitátů MgZn<sub>2</sub> (Obr. 5) svědčí pro nevhodné termomechanické zpracování slitiny spodní karabiny. Povrch napadených hranic zrn je v případě svrchní karabiny mnohem rovnější (Obr. 6).

Obr. 5. Snímek z elektronového mikroskopu materiálu spodní karabiny

Pro zvýšení spolehlivosti jisticích prostředků je možné výrobcům poradit dokonalou strukturní analýzu nového produktu před počátkem prodeje. V případě kryptoklimatu pak i eloxování s šestimocným chromem. Je sice náročnější na legislativu a bezpečnost práce, ale tyto nedostatky bohatě vynahradí zvýšenou spolehlivostí v extrémních podmínkách.

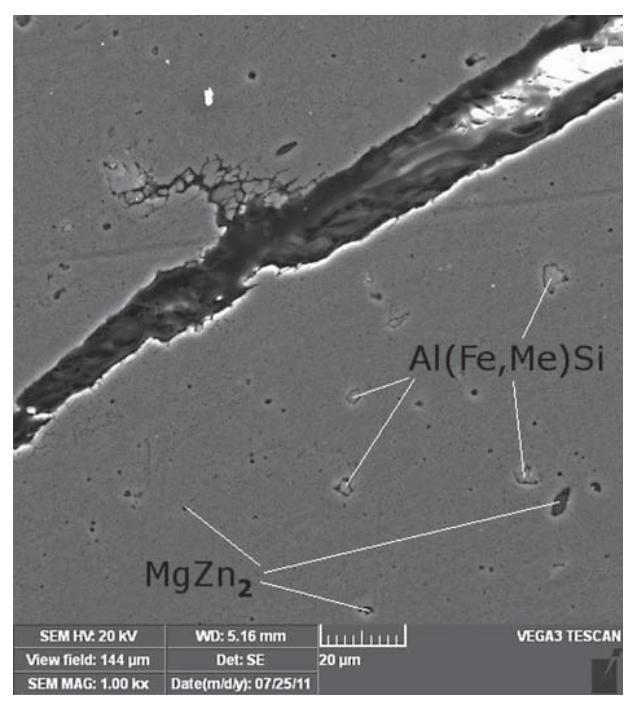
Obr. 6. Snímek z elektronového mikroskopu materiálu svrchní karabiny
