Degradace Cr₃C₂–NiCr povlaku připraveného technikou HVOF

Degradation of Cr₃C₂–NiCr coating prepared by the HVOF technique

Rapouch J.

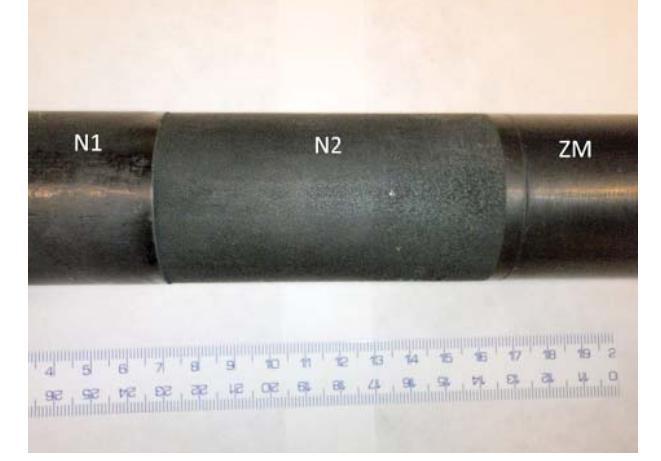
Zkoumaným materiálem byla ocel X22CrMoV12-1 s HVOF nástřikem Ni75Cr25-Cr₃C₂. Materiál byl provozně exponován v prostředí přehřáté páry (580 °C / 15 MPa) po dobu 21 hodin, během které došlo k rozpadu původního povlaku. V rámci experimentů byl hodnocen výřez vřetene opatřeného nástřikem po provozní expozici. Vřeteno vykazovalo různé stavy povrchu (poškozený/nepoškozený). K hodnocení bylo vřeteno rozděleno na 3 části (Obr. 1):

Obr. 1. Dodané vřeteno Fig. 1. Spindle in as received state

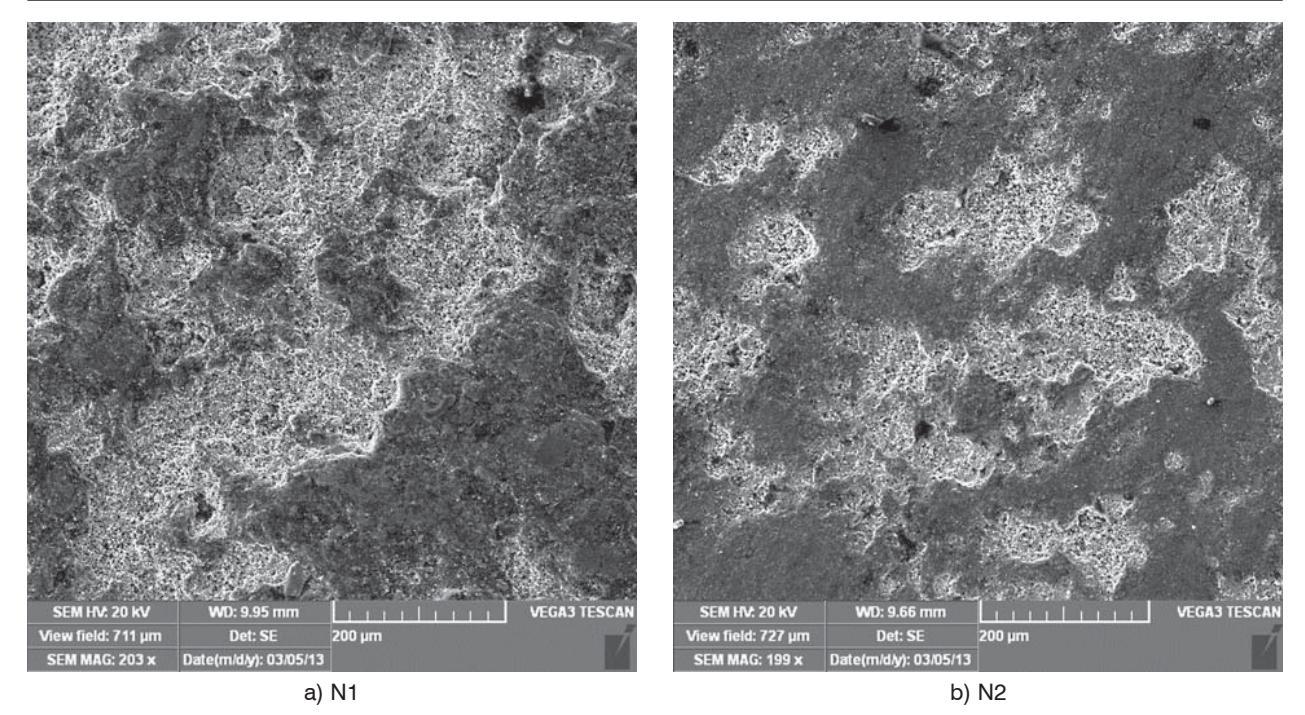
Povrch nástřiku s nepoškozeným povrchem (N1) byl tvořen světlejšími a tmavšími oblastmi (Obr. 2a). Na povrchu byla detekována směs chromu, niklu a kyslíku. Z hlediska fázového složení byl povrchu tvořen fázemi Ni–Cr, Cr_2O_3 a Cr_3C_2 zastoupených zhruba ve stejných poměrech. Jiné karbidy (Cr_7C_3 , $Cr_{23}C_6$) se na povrchu buď nevyskytovaly, nebo byl jejich obsah pod mezí detekce.

Povrch degradovaného nástřiku (N2) byl také tvořen světlými a tmavými místy (Obr. 2b). Z hlediska prvkového zastoupení se tyto oblasti výrazně neliší a jsou tvořeny především chromem, niklem a kyslíkem. Metoda RDA na povrchu detekovala pouze fáze Cr_2O_3 a Cr–Ni.

Obr. 2. Povrch vzorků, a) N1 (pod pouzdrem), b) N2 (mimo pouzdro), SEM v zobrazení sekundárních elektronů Fig. 2. Surface of samples, a) N1 (under bushing), b) N2 (out of bushing), SEM in secondary electrons imaging

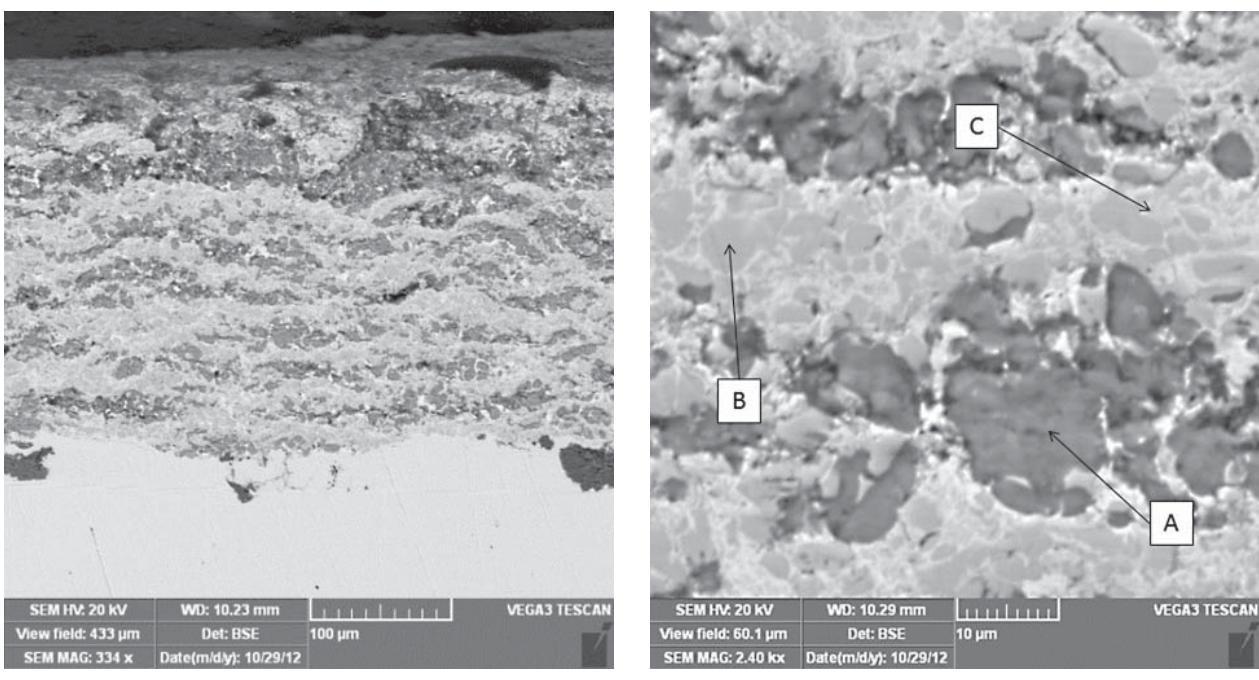
Obr. 3. Řez HVOF vrstvou vzorku N1 (pod pouzdrem), a) celkový pohled, b) detail ze středu vrstvy, SEM v zobrazení BSE Fig. 3. Cross-section of HVOF layer of specimen N1 (under bushing), a) whole layer, b) detail from middle of the layer, SEM in backscattered electrons imaging

Na Obr. 3a je ukázán řez HVOF vrstvy s neporušeným povrchem v zobrazení odražených elektronů (BSE). Tloušťka vrstvy byla určena metalograficky a pohybovala se mezi 250 a 280 µm. Na rozhraní mezi podkladovým materiálem a vrstvou byla pozorována přítomnost velkých částic, v jednom případě došlo dokonce ke tvorbě trhlin vycházejících z této částice. Částice na rozhraní ocel/vrstva neodpovídá složením žádné z očekávaných fází a je tvořena především hliníkem a kyslíkem se zvýšenými obsahy vápníku, hořčíku a titanu. Může jít o částice Al_2O_3 ukotvené na povrchu v průběhu tryskání před samotným nástřikem. Na Obr. 3b je zobrazen detail vrstvy a v Tab. 2 chemická složení jednotlivých oblastí. Je zřejmé, že nejsvětlejší oblast (C) náleží matrici nástřiku (Ni-Cr), tmavší (B) částicím karbidu chromu (uhlík nebyl do chemického složení započítán) a tmavě šedé oblasti (A) odpovídají oxidům chromu. Tloušťka porušené vrstvy mimo pouzdro byla významně menší a pohybovala se mezi 25 a 30 μ m (Obr. 4a, v detailu na 4b). Vrstva byla opět tvořena světlými místy fáze Ni–Cr, tmavšími částicemi Cr₃C₂ a tmavými oxidy chromu. Oproti vzorku N1 bylo ve vrstvě výrazněji zastoupeno železo. Na rozhraní ocel/nástřik byly opět detekovány částice s vysokým obsahem hliníku a křemíku.

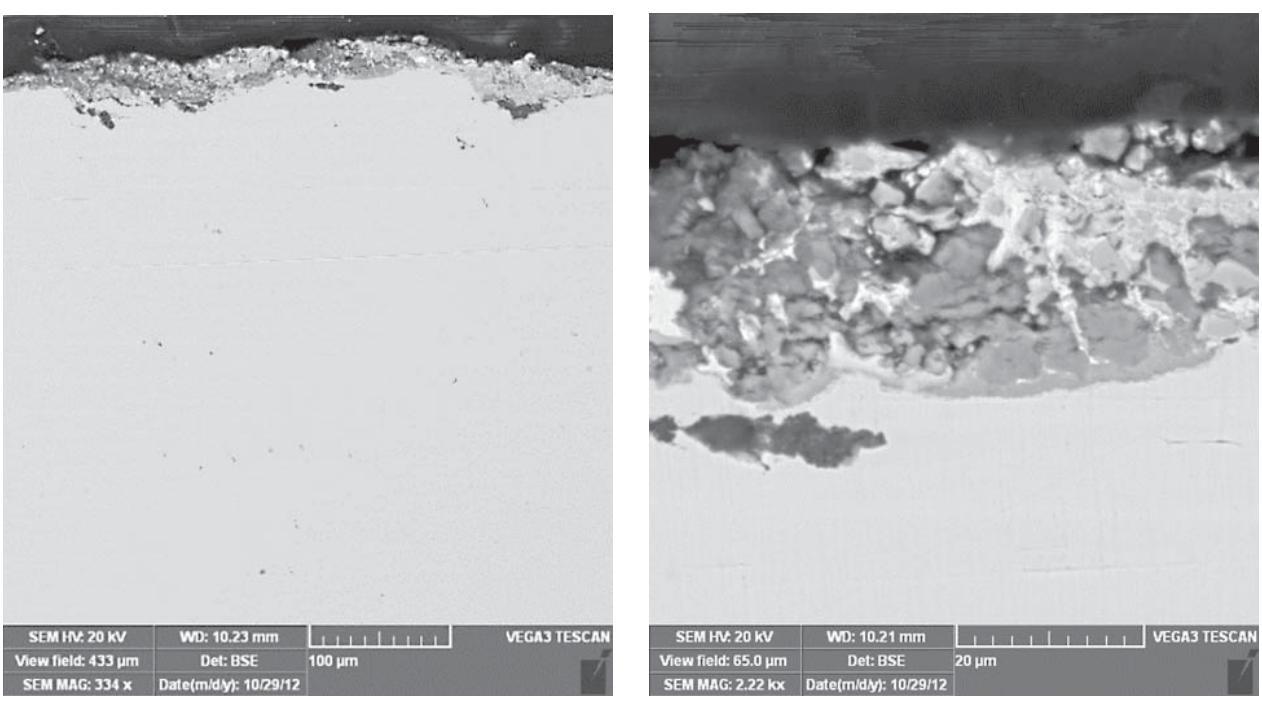
Obr. 4. Řez HVOF vrstvou vzorku N2 (mimo pouzdro), a) celkový pohled b) detail ze středu vrstvy, SEM v zobrazení BSE *Fig. 4. Cross-section of HVOF layer of specimen N2 (out of bushing), a) whole layer, b) detail from middle of the layer, SEM in backscattered electrons imaging*

Výrazně menší tloušťka vrstvy a absence fáze Cr_3C_2 na povrchu poškozeného HVOF povlaku (N2) poukazuje na jeho degradaci vlivem oxidace, pravděpodobně za spoluúčasti vodní páry. V souladu s tímto předpokladem je i absence karbidické fáze v práškovém vzorku odpadlém z povrchu, která byla zoxidována na Cr_2O_3 .

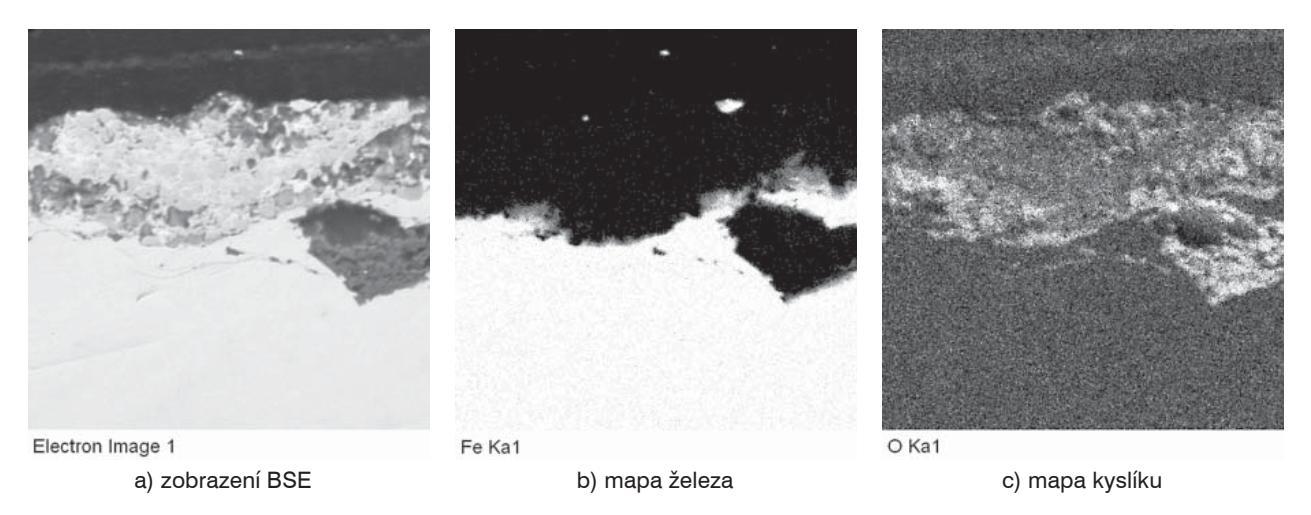
Obr. 5. Mapa prvků v řezu HVOF vrstvou vzorku N2 (mimo pouzdro), a) zobrazení BSE b) mapa železa, c) mapa kyslíku Fig. 5. Cross-section of HVOF layer of specimen N2 (out of bushing), a) BSE imaging, b) map of iron, c) map of oxygen

Rozložení železa a kyslíku v degradované vrstvě je znázorněno na Obr. 5. Železo bylo ve vrstvě detekováno pouze na rozhraní s podkladovou ocelí, kde pravděpodobně docházelo k jeho pomalé difúzi z materiálu. Přítomnost kyslíku byla pozorována v celé vrstvě, nelze však jednoznačně říci, zda náleží oxidu vzniklému během nástřiku či až během následné expozice.
