TRKI PTIC V STEKLENO PROČELJE POSLOVNE STAVBE V LJUBLJANI (OSREDNJA SLOVENIJA) JESENI 2012

Bird collisions with glass façade of a commercial building in Ljubljana (central Slovenia) in autumn 2012

TANJA ŠUMRADA¹

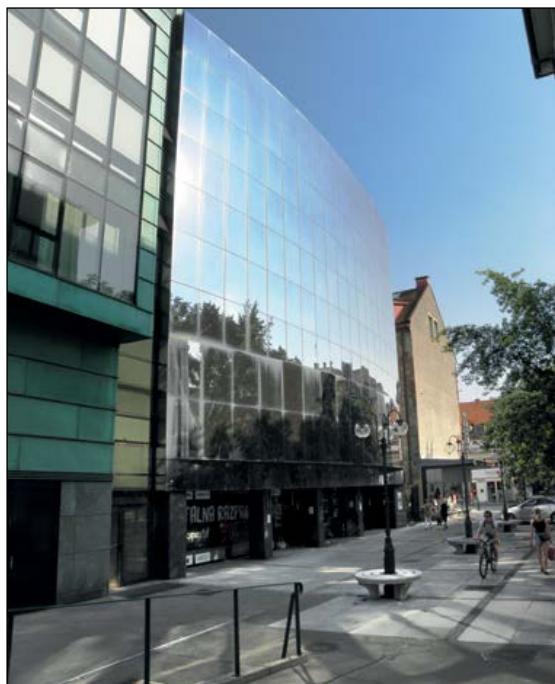
Slika 1: Stekleno pročelje poslovne stavbe v središču Ljubljane, ob kateri je potekala raziskava (foto: T. Šumrada)

Figure 1: Glass façade of the commercial building in the centre of Ljubljana where the survey took place (photo: T. Šumrada)

Trke in prelete ptic smo spremeljali pred poslovno stavbo ob Nazorjevi ulici v središču Ljubljane, ki smo jo izbrali zaradi že prej znanih podatkov o naključno najdenih kadavrih ptic pevk pod njo. Celotno pročelje stavbe, ki je visoko približno 15 metrov, je prekrito s steklenimi ploščami (slika 1). Nasproti stavbe stojijo listnata drevesa, katerih odsev je viden v pročelju stavbe (slika 2), vrhovi krošenj pa segajo do vključno šeste vrste plošč.

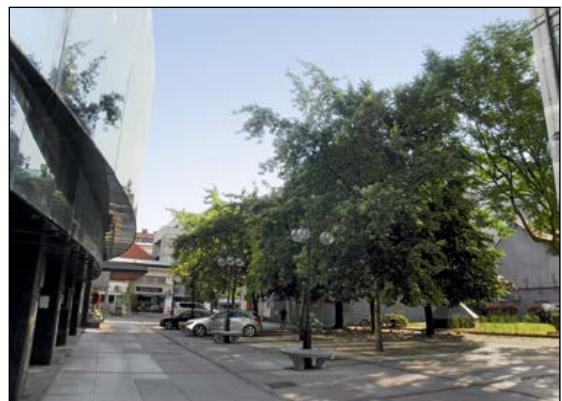
Slika 2: Drevesa, katerih krošnje se zrcalijo v stekleni fasadi poslovne stavbe v Ljubljani (foto: T. Šumrada)

Figure 2: Trees with their crowns reflecting in the glass façade of the commercial building in Ljubljana (photo: T. Šumrada)

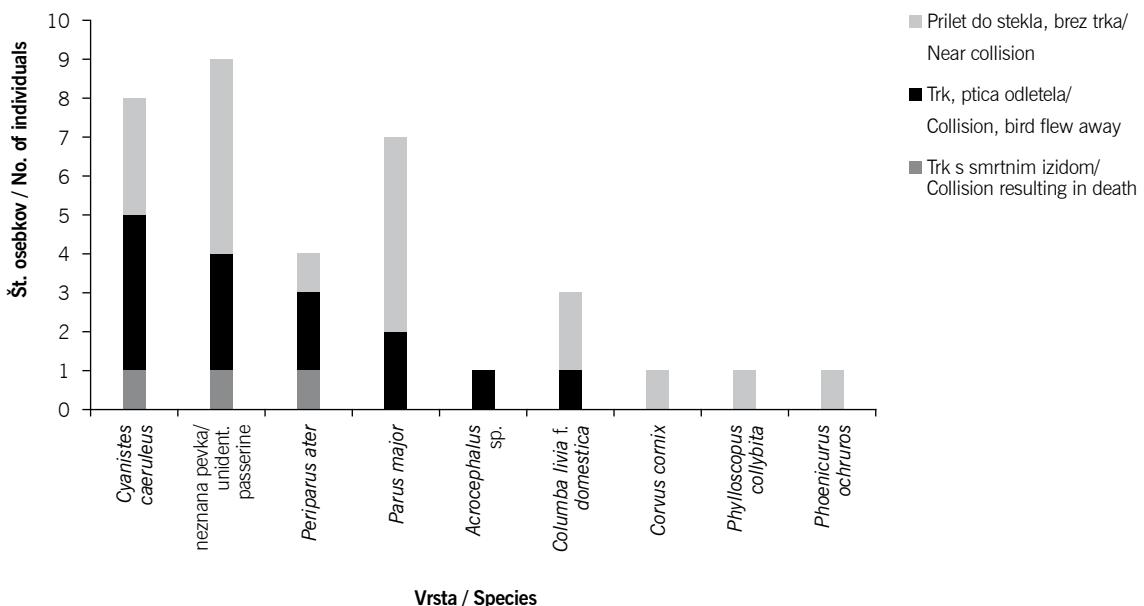
Slika 3: Število osebkov vrst ptic, ki so trčile ali priletele do stekla, ne da bi trčile vanj, med popisom pred poslovno stavbo v Ljubljani jeseni 2012

Figure 3: Number of individuals for species that collided with or flew to the glass façade without colliding, during the survey in front of a commercial building in Ljubljana in autumn 2012

Skupaj smo v času opazovanja zabeležili 16 trkov, od katerih so bili trije smrtni, v 13 primerih pa je ptica po trku odletela. Skupna stopnja trkov je bila 0,59 trka na uro opazovanja. V 19 primerih je ptica priletela tik do stekla, vendar se je trku izognila v zadnjem trenutku (slika 3). Čeprav je bilo število opaženih smrtnih žrtev med pticami dokaj majhno, lahko domnevamo, da je kasneje poginilo tudi nekaj ptic, ki so po trku odleteli na videz nepoškodovane. To se lahko zgodi zaradi notranjih krvavitev ali drugih vzrokov (KLEM 1990).

Vse ptice, ki so trčile ali se stavbi tik pred trkom izognile, razen domačega goloba *Columba livia f. domestica*, so pripadale redu pevcev Passeriformes (slika 3). Med njimi so bile najpogosteje vrste iz družine sinic Paridae (62,5 % ptic, ki so trčile s stavbo, in 47,4 % ptic, ki so priletele do stekla, vendar trka ni bilo). Velike sinice *Parus major*, domači golobi, šmarnica *Phoenicurus ochruros* ter verjetno tudi plavčki *Cyanistes caeruleus* in siva vrana *Corvus cornix* v bližnji okolici gnezdijo in se pojavljajo prek celega leta (TOME et al. 2013), zato gre

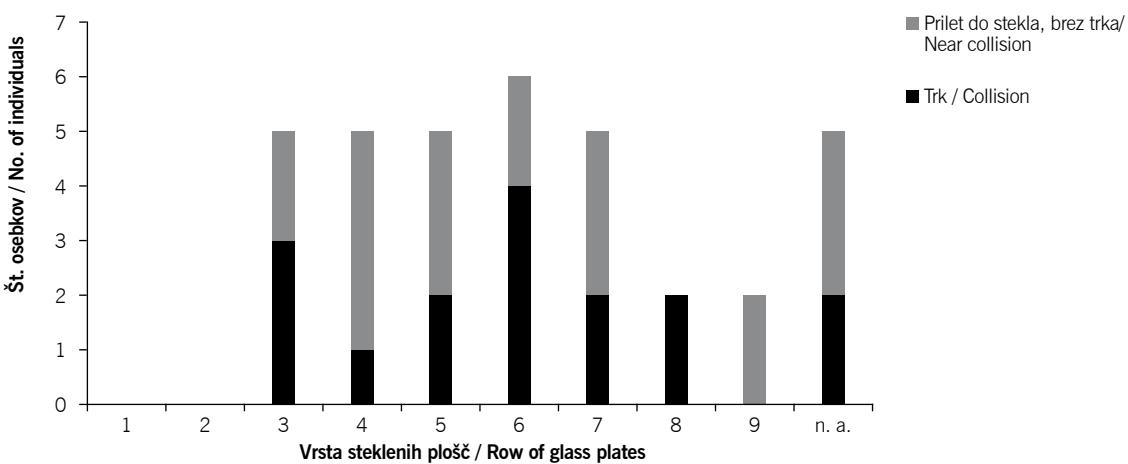
Slika 4: Trki in prileti do stekla brez trka glede na vrsto steklenih plošč med popisom pred poslovno stavbo v Ljubljani v jeseni 2012. Vrste plošč so bile oštreljene od spodaj navzgor. n. a. – ni podatka

Figure 4: Collisions and near collisions in each row of glass plates during the survey in front of the commercial building in Ljubljana during autumn 2012. Rows of plates were numbered from the bottom up. n. a. – not available

Podatki našega popisa kažejo, da se je največ trkov in priletov do stekla zgodilo v srednjem delu stavbe, torej od tretje do osme plošče (slika 4). Zaradi postavitve stekla pod drugačnim kotom segajo plošče v prvih dveh vrstah bolj naprej v prostor. Možno bi bilo, da so ptice plošče v teh vrstah vizualno dojemale drugače kot više ležeče plošče. Stekleno poslopje obravnavane stavbe je delovalo kot ogledalo, v katerem se zrcalijo krošnje dreves na nasprotni strani ulice, zato bi večje število trkov in priletov v srednji del stavbe lahko bilo posledica tega, da je v njih viden odsev nasproti stoječih dreves, kar ustvarja sliko navidezne pokrajine. Frontalni vid pri pticah v letu ima nizko ločljivost, a ker med letom pogosto gledajo navzdol, lahko za krajši čas naravnost sploh ne vidijo (MARTIN 2011).

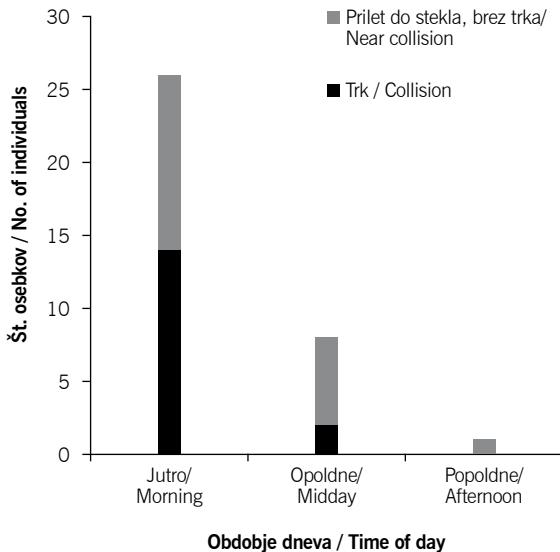
Slika 5: Trki in prileti do stekla brez trka glede na obdobje dneva med popisom pred poslovno stavbo v Ljubljani jeseni 2012

Figure 5: Collisions and near collisions in each day period during the survey in front of the commercial building in Ljubljana in autumn 2012

Največ trkov se je zgodilo v jutranjem času, prav tako je v tem obdobju največ ptic priletno do stekla, vendar do trka ni prišlo (slika 5). Dogajanja ob stavbi nismo spremljali ob svitu in ponoči. Ker je poslopje stavbe ponoči osvetljeno, bi bilo slednje z vidika spremljanja nočne selitve verjetno zanimivo, saj se ptice, ki se selijo ponoči, pogosto približajo lučem na antropogenih objektih in trčijo vanje (NEWTON 2008).
