# Vliv vodíku a $\text{Ca}[\text{Zn}(\text{OH})_3]_2 \cdot 2\text{H}_2\text{O}$ na změny pórovitosti cementového tmelu v okolí žárově zinkované výztuže betonu

The impact of produced hydrogen gas and calcium zincate on changes of porous structure of cement paste in the vicinity of hot-dip galvanized steel

Pokorný P.<sup>1</sup>, Pernicová R.<sup>1</sup>, Vokáč M.<sup>1</sup>, Sedlářová I.<sup>2</sup>, Kouřil M.<sup>3</sup>

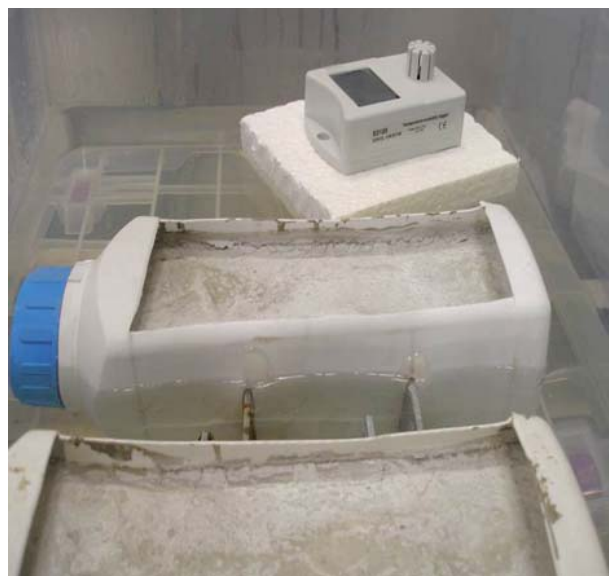
Obr. 2. Uložení forem vzorků cementové pasty do vlhkého prostředí plastového boxu s umístěným vlhkoměrem

Fig. 2. Exposure of moulds with cement paste in a humid environment inside a plastic chamber together with a humidity logger

Cementová pasta ve formách zrála vždy 1 den bezprostředně po betonáži v suché atmosféře (~65 % RH; 20,5 °C) a následně byly uloženy do plastových boxů. Jedna dvojice forem byla uložena do uzavřeného boxu nad vodní hladinu (měřením vlhkoměrem byla stanovena rovnovážná relativní vlhkost na 95 % RH) a druhá dvojice forem do uzavřeného boxu pod vodní hladinu (viz Obr. 2. a Obr. 3.). Celková doba zrání vzorků byla 4 měsíce a 1 rok. Pórovitost cementového tmelu odebraného z fázového rozhraní žárově zinkovaná ocel/tmel ze vzorků zrajících 4 měsíce byla ověřována metodou rtuťové porozimetrie a obrazovou analýzou na konfokálním mikroskopu. Difuze tetrahydroxozinečnanových aniontů od povlakované oceli byla studována na vzorcích zrajících 1 rok prostřednictvím rastrovací elektronové mikroskopie (zastoupení podle prvkové mapy – EDS analýza).

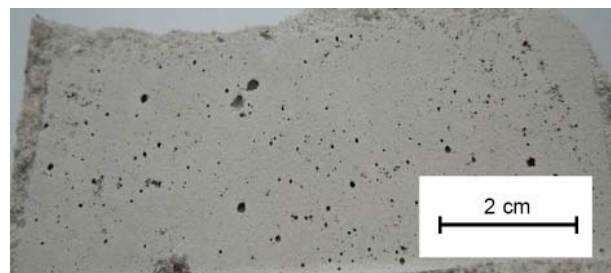
Obr. 5. Makroskopický snímek cementového tmelu z fázového rozhraní nelegovaná ocel/cementový tmel (4 měsíce zrání) – 95 % RH

Fig. 5. Macroimage of the cement binder from the unalloyed steel/cement binder interface (4 month hardening) – 95 % RH

Po vyjmutí vzorků z expozičních boxů a separace jednotlivých fázových rozhraní je zřejmé, že pórovitost cementového tmelu z fázových rozhraní od žárově zinkované oceli je vždy poréznější než tmel z rozhraní od nepovlakované oceli bez ohledu na dobu zrání vzorků. Tyto výsledky dokumentuje dvojice fotografií odebraných fázových rozhraní po 4 měsících zrání cementové pasty ve vlhké atmosféře (vzorky nepotopené plochou cementového tmelu pod vodní hladinu) – 95 % RH (viz Obr. 5. a Obr. 6.).

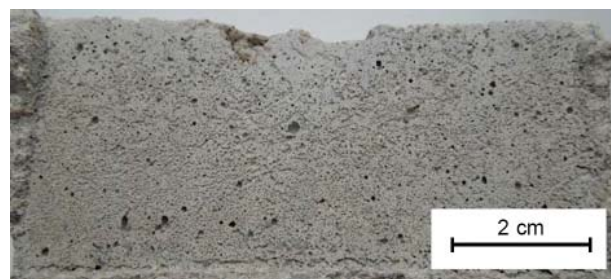
Obr. 6. Makroskopický snímek cementového tmelu z fázového rozhraní žárově zinkovaná ocel/cementový tmel (4 měsíce zrání) – 95 % RH

Fig. 6. Macroimage of the cement binder from the hot-dip galvanized steel/cement binder interface (4 month hardening) – 95 % RH

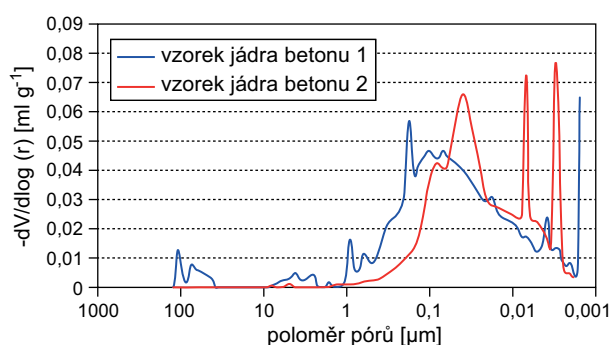
Obr. 8. Distribuce pórů jádra cementového tmelu po 4 měsících zrání – zrání pod vodní hladinou (měřeno na dvou vzorcích)

Fig. 8. Distribution of pores in cement binder core after 4 month hardening immersion in water (measured at two specimens)

K hodnocení porézní struktury byly k analýze nejdříve poskytnuty vzorky fragmentů fázového rozhraní nepovlakovaná ocel/tmel. Hodnocena byla základní pórovitost cementové pasty zrající při ustálené vlhkosti 95 % RH (Obr. 7.) a pod vodní hladinou (Obr. 8.) a to vždy po 4 měsících zrání cementové pasty. Srovnání proběhlo vždy pouze na dvou paralelních vzorcích. Dle distribučních křivek je zřejmé, že pórovitost cementového tmelu se dle uložení vzorků mírně liší. U vzorků zrajících pod vodní hladinou je pórovitost mírně větší v oblasti výskytu pórů s poloměrem cca 75-120  $\mu\text{m}$  a potom v oblasti poloměru pórů 1-10  $\mu\text{m}$ . Rozdíly jsou zřejmé i v oblasti mikropórů, tj. v oblasti pod 0,1  $\mu\text{m}$ , kde pórovitost vzorků uložených pod vodní hladinou je opět mírně vyšší.

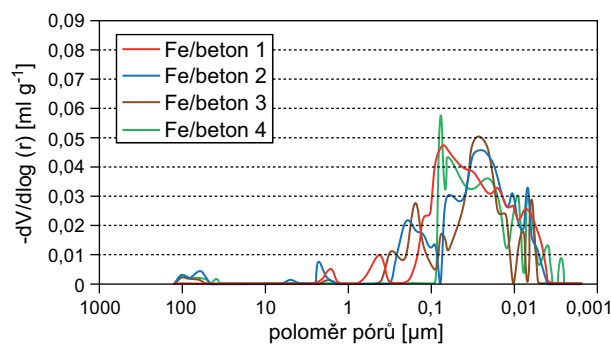
Obr. 9. Distribuce pórů cementového tmelu z fázového rozhraní tmel/nepovlakovaná ocel po 4 měsících zrání – 95 % RH

Fig. 9. Distribution of pores in cement binder from the uncoated steel/cement binder interface after 4 month hardening – 95 % RH

Na Obr. 9. je znázorněna distribuční křivka rozdělení pórů cementového tmelu v blízkosti nepovlakované oceli pro 4 paralelní vzorky (odštěpky odebrané z fázového rozhraní měly krychlový tvar;  $a = 1,0 \text{ cm}$ ).

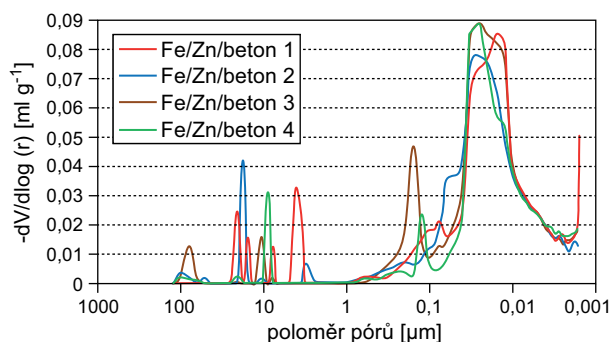
Obr. 11. Distribuce pórů cementového tmelu z fázového rozhraní tmel/žárově zinkovaná ocel po 4 měsících zrání – uložení pod vodní hladinou

Fig. 11. Distribution of pores in cement binder from the hot-dip galvanized steel/cement binder interface after 4 months hardening – immersion in water

Na Obr. 10. (uložení při 95 % RH) a Obr. 11. (uložení pod vodní hladinou) je celkem na 4 paralelních vzorcích znázorněna distribuční křivka rozdělení pórů cementového tmelu v blízkosti žárově zinkované výztuže (opět 4 měsíce zrání cementové pasty). Z výsledků je zřejmé, že pórovitost je vlivem koroze povlaku za vývoje vodíku navýšena. Přibývá především pórů o průměrné velikosti kolem 10  $\mu\text{m}$  (poloměr) ale rovněž pórů v oblasti výskytu typických mikropórů. Další zásadní význam má porovnání distribučních křivek z Obr. 10. a Obr. 11. mezi sebou. Zvýšená pórovitost je zřejmá ze vzorků uložených pod vodní hladinou, kde přibývá značné množství mikropórů o poloměru mezi 0,1-0,01  $\mu\text{m}$ . Vzorky uložené pod vodní hladinou vykazují zvýšenou pórovitost i v oblasti makropórů tj. již ve zmíněné oblasti o poloměru pórů okolo 10  $\mu\text{m}$ .

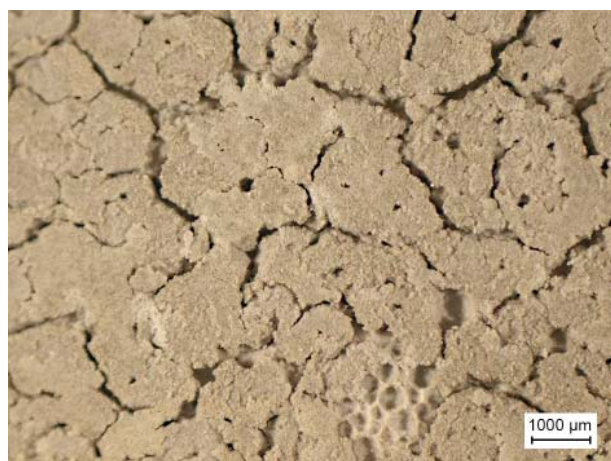
Obr. 13. Porézní struktura cementového tmelu odebraného z fázového rozhraní v blízkosti žárově zinkované oceli – uložení pod vodní hladinou

Fig. 13. Porous structure of the cement binder sampled from the interface adhering to hot-dip galvanized steel – immersion in water

Ačkoli je cementový tmel již zatvrdlý (ztratil plastické vlastnosti), neustále vznikající vodík vyvolává přetlak především v pórech s malým poloměrem a hloubkou. Vlivem vznikajícího přetlaku dojde k distorzi cementového tmelu a kanákovitému propojení jednotlivých pórů vzniklých úvodním korozním ovlivněním pórovitosti tmelu vodíkem (v době, kdy byl tmel ještě plastický). Toto lze sledovat již pouze z povrchových mikroskopických snímků (viz opět Obr. 12. a Obr. 13.).

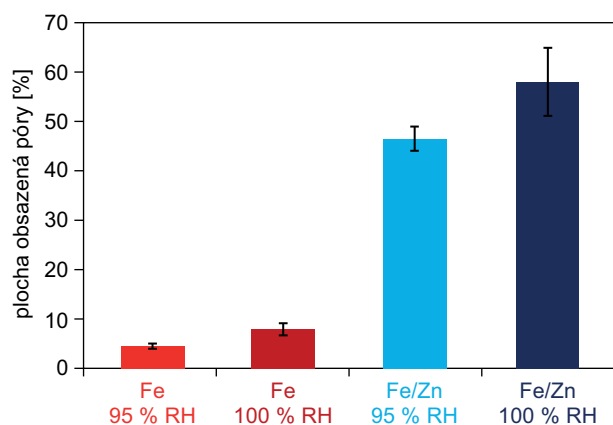
Obr. 14. Sloupcový graf celkové plochy pórů cementového tmelu odebraného z různých rozhraní a za různých podmínek zrání (Fe – fázové rozhraní ocel/tmel; Fe/Zn – fázové rozhraní žárově zinkovaná ocel/tmel)

Fig. 14. A bar chart of the total area of pores of the cement binder sampled from various places of the interface and from various aging conditions (Fe – steel/binder interface; Fe/Zn – hot-dip galvanized steel/binder interface)
