# Vývoj korozních vad pro výrobu realistických zkušebních těles

## Development of corrosion flaws for the production of realistic test specimens

Hodač J., Fulín Z., Mareš P., Veselá J., Chocholatý O.

Centrum výzkumu Řež

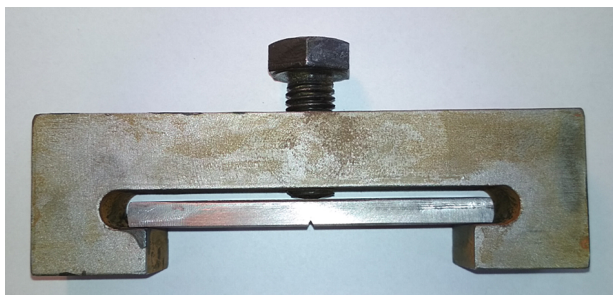
Obr. 2. Vzorek v přípravku byl vystaven 3 bodovému ohybovému namáhání

Fig. 2. A specimen in the jig subjected to the 3 point bending force

V obou korozních prostředích byly vzorky dále rozděleny na vzorky mechanicky nezatížené (lichá čísla vzorků) a vzorky v přípravcích s předpětím (sudá čísla vzorků). Vzorky v přípravcích byly předepnuty dle ČSN ISO 7539-2 – Zkoušky koroze za napětí [8].

Vzorec Rov. 1 byl použit pro stanovení vhodného nastavení průhybu vzorků. Samotné nastavení průhybu vzorků bylo provedeno s přesností 0,01 mm. U svařenců byly do vzorce dosazeny hodnoty materiálu s nižší pevností.

Pro obě korozní komory byl použit společný roztok s obsahem 5 hm. % NaCl v destilované vodě (po dobu experimentu v rozmezí 6,5-7,2 pH). Doba testu byla 264 h a vzorky byly v poloze s “V” vrubem směrem vzhůru a sklonem cca 20° od svislice.
