# H. Smoleńska

# WPŁYW UTLENIANIA W WYSOKICH TEMPERATURACH NA STRUKTURY NAPAWANYCH WARSTW NA BAZIE KOBALTU

Przedmiotem badań są napawane plazmowo warstwy wykonane ze stopu kobaltu zawierające ok. 29% chromu, ok. 5% wolframu i ok. 2% niklu, nałożone powierzchnie przylgni grzybków zaworów wylotowych silnika dieslowskiego. Powierzchnia podlega zarówno oddziaływaniom temperatury i środowiska, jak i oddziaływaniom mechanicznym. Podczas badań warstwy poddano oddziaływaniu środowiska utleniającego i wysokich temperatur: 750°C- górna w normalnej pracy, 850°C i 1100°C – skrajnie wysoka. Czas utleniania, 200 godzin, powinien być wystarczający dla zaobserwowania znaczących zmian. Zaobserwowane zmiany w mikrostrukturze i składzie chemicznym oraz łuszczenie się zgorzeliny nie zmniejszają jednak własności ochronnych napoin nawet w wysokich temperaturach. Samoistne uzupełnianie ubytków warstwy tlenkowej jest szczególnie cenne w warunkach pracy cyklicznej.

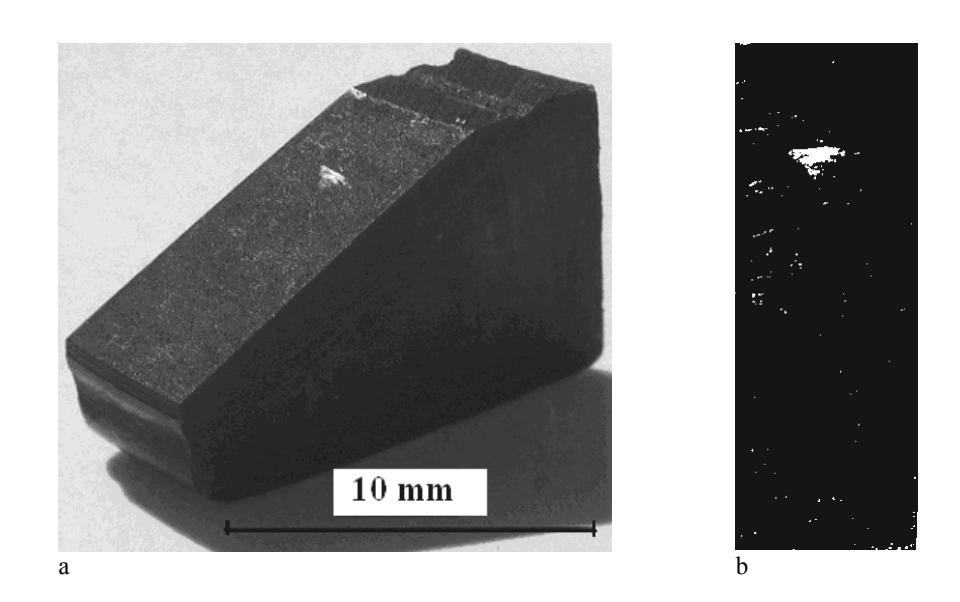
Fot. 1. Przylgnia po utlenianiu w temperaturze 750°C przez 200 godzin; a – obraz makroskopowy przylgni i podłoża stalowego, b – zbinaryzowany obraz przylgni – 98,80% powierzchni pokryte tlenkiem

Podczas badania powierzchni przylgni, już na etapie badań makroskopowych zaobserwowano wyraźne różnice między powierzchniami przylgni i reakcją podłoża stalowego na warunki utleniania. W temperaturze 750°C powstająca warstwa tlenkowa ściśle przylega do podłoża i praktycznie nie obserwuje się jej odpadania. Na podstawie analizy zbinaryzowanego obrazu przylgni można stwierdzić, że warstwa tlenkowa pokrywa 98,9% (fot. 1). Obserwacje na SEM (fot. 4b) potwierdzają ścisłe przyleganie warstwy tlenkowej, nawet z odtworzeniem reliefu pozostałego po szlifowaniu. Utlenianie w temperaturze 850°C doprowadziło do całkowicie innego obrazu powierzchni (fot. 2). Warstwa tlenkowa ulega intensywnemu pękaniu i łuszczeniu się – warstwa tlenkowa pokrywa 86,22% powierzchni. Analizy mikroskopowe (fot. 4c) wykazują, że zewnętrzna gruboziarnista zgorzelina ulega złuszczeniu, ale pod spodem powstaje nowa, drobnoziarnista warstwa.

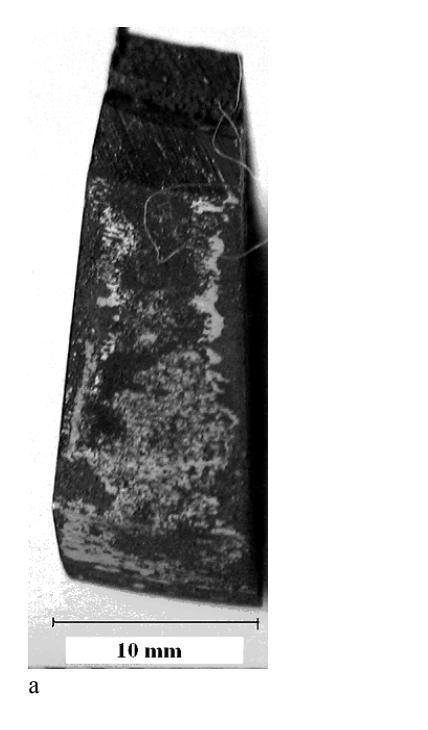
**Fot. 2.** Przylgnia po utlenianiu w temperaturze 850°C przez 200 godzin; a – obraz makroskopowy przylgni i podłoża stalowego, b – zbinaryzowany obraz przylgni – 86,22% powierzchni przylgni pokyte tlenkiem

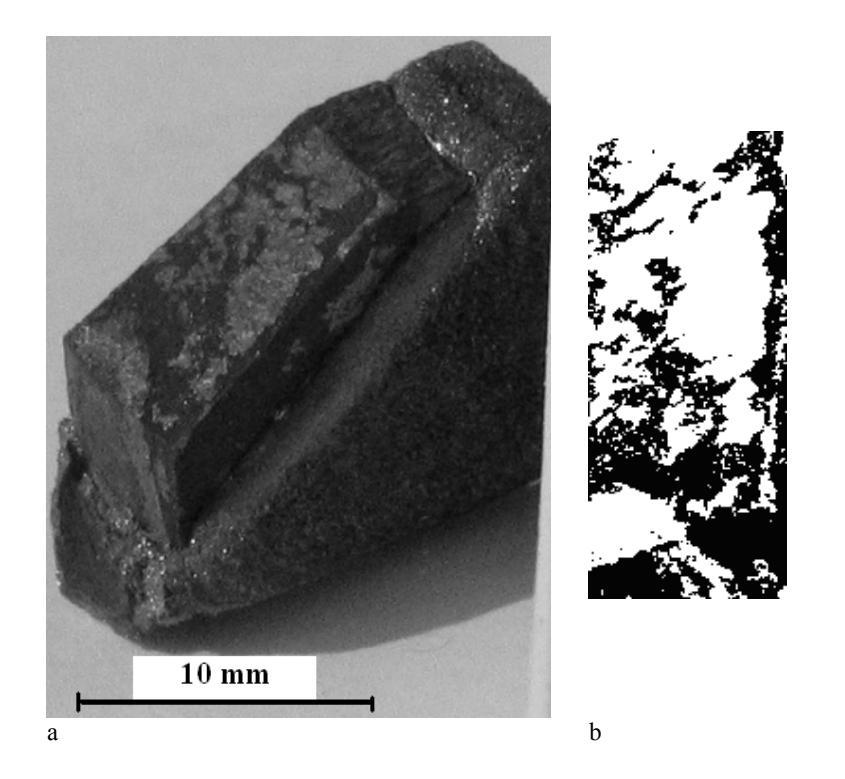
**Fot. 3.** Przylgnia po utlenianiu w temperaturze 1100°C przez 200 godzin; a – obraz makroskopowy przylgni i podłoża stalowego, b – zbinaryzowany obraz przylgni- 42,59% powierzchni pokryte tlenkiem

Podobne efekty obserwuje się dla przylgni po utlenianiu w temperaturze 1100°C (fot. 3). W tym ostatnim przypadku należy zwrócić uwagę na intensywną degradację podłoża stalowego i powstanie warstwy zgorzeliny o grubości ok. 2 mm.

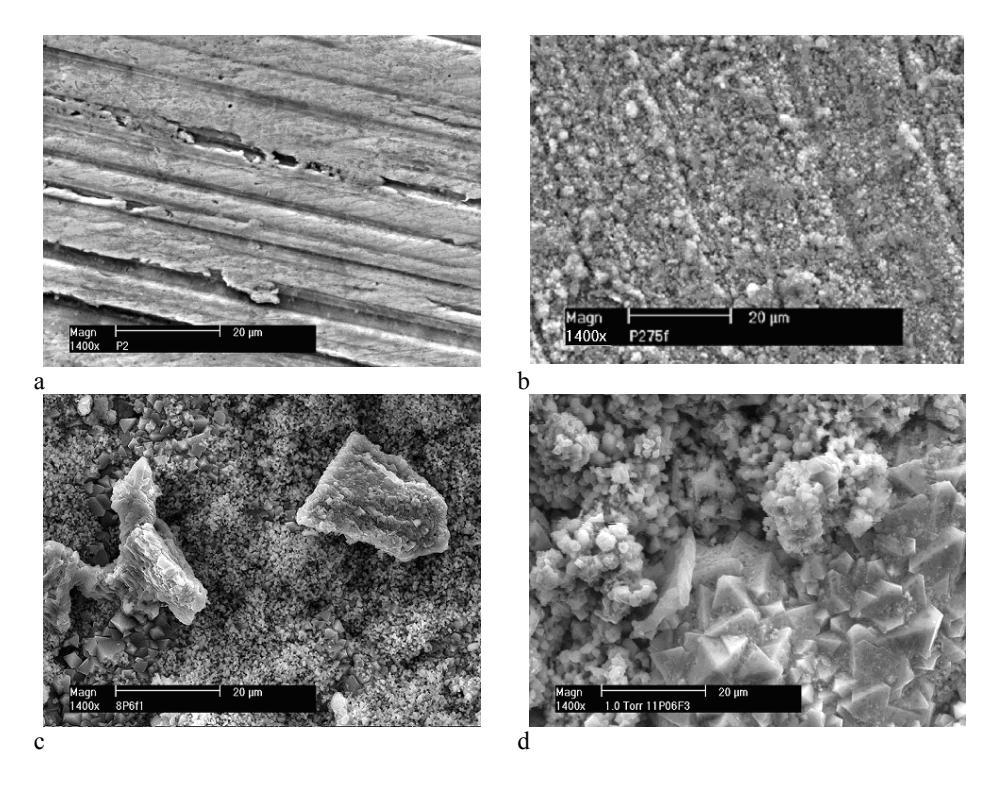
**Fot. 4.** Mikrostruktury powierzchni napoiny: a - w stanie wyjściowy, b – po utlenianiu w temperaturze 750°C, c – po utlenianiu w temperaturze 850°C, d - po utlenianiu w temperaturze 1100°C

Przylgnia ze stopu kobaltu zachowuje swój kształt i wymiary, a także stosunkowo dobrą gładkość powierzchni mimo intensywnego złuszczania się tlenku połączonego z jego odbudową. Badając mikrostrukturę na przekroju napoiny prostopadłym do powierzchni nie stwierdzono istotnych zmian w niższych temperaturach (750°C i 850°C), ale po utlenianiu w najwyższej temperaturze obserwuje się stopniową ewolucję struktury dendrytycznej jednak przy zachowaniu jej charakterystycznego układu (fot 5). Na granicy napoina stal obserwuje się znaczącą dyfuzję żelaza z stali do napoiny, nie obserwuje się jednak żadnych objawów rozwarstwiania między napoina a podłożem.

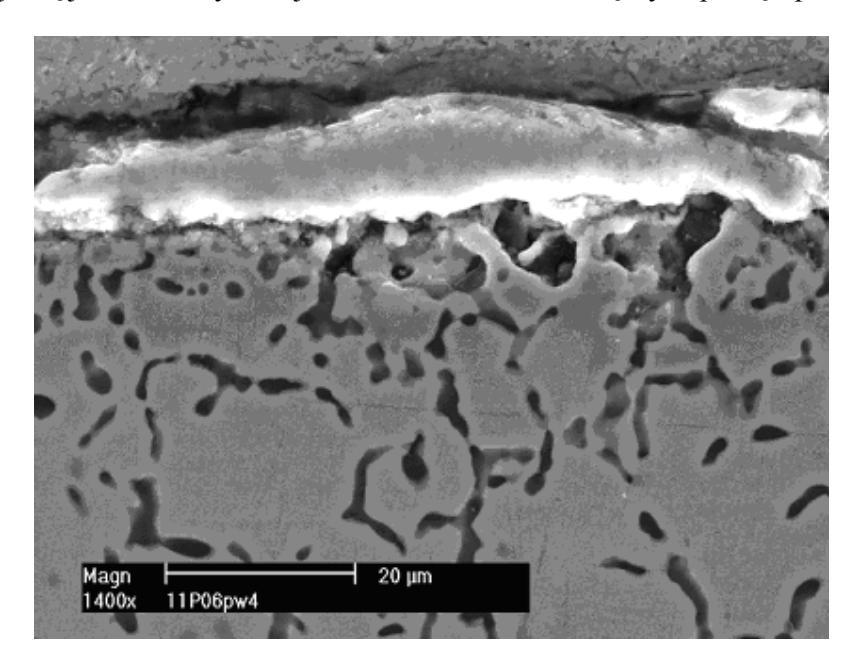
Fot. 5. Mikrostruktura na przekroju napoiny po utlenianiu w temperaturze 1100°C przez 200 godzin

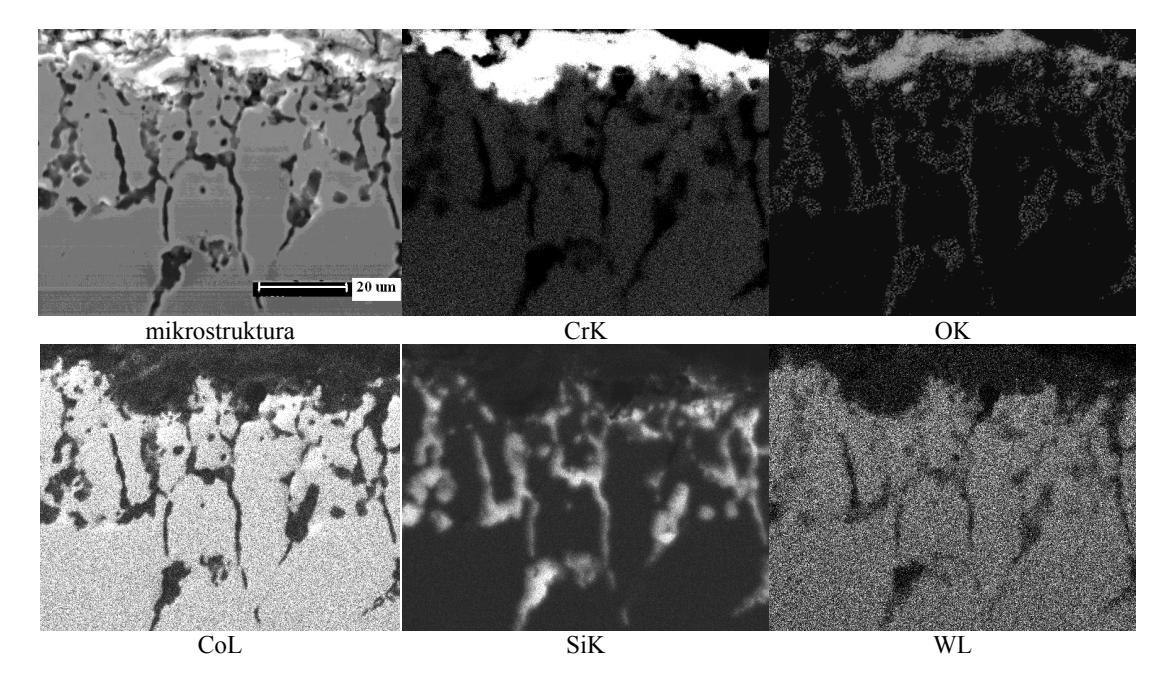
Fot. 6. Mapy EDX rozkładu pierwiastków w warstwie przypowierzchniowej napoiny po utlenianiu w temperaturze 1100°C przez 200 godzin

Podstawowym produktem powstającym w wyniku utleniania jest we wszystkich przypadkach tlenek chromu (fot. 6). Powstające warstwy różnią się. W temperaturze 750°C powstająca zgorzelina jest cienka i dobrze przylega do podłoża. W wyższych temperaturach powstająca warstwa tlenkowa łatwo pęka i kruszy się jednakże w obecności tlenu następuje jej odbudowa. Proces ten, przynajmniej po czasie badania w temperaturze 650°C, nie powoduje znaczącego zubożenia podpowierzchniowej warstwy napoiny w chrom. W najwyższej temperaturze obserwuje się zjawisko, wzbogacenie wierzchniej warstwy napoiny w krzem, a także występowanie w warstwie zgorzeliny śladowych ilości kobaltu i krzemu. Pomimo zaobserwowanych zmian i łuszczenia się zgorzeliny, nawet w wysokich temperaturach warstwy na bazie kobaltu wykazują dobre własności ochronne. Samoistne uzupełnianie ubytków jest szczególnie cenne w warunkach pracy cyklicznej gdzie naprężenia cieplne z reguły prowadzą do pękania i odpadania zgorzeliny już po kilkudziesięciu cyklach cieplnych.
